EXEMPLO DE LAUDO TÉCNICO DE VISTORIA OBRAS COM SOLICITAÇÃO DE NOVA PACTUAÇÃO MP 1174

LAUDO TÉCNICO DE VISTORIA

**CONSTRUÇÃO – CRECHE PRO- INFÂNCIA– TIPO 2 - PADRÃO FNDE NO MUNICÍPIO DE ROSÁRIO DO SUL/RS
OBRA INACABADA (ID SIMEC: 1001484 – PAC 2 – CRECHE/PRÉ-ESCOLA 002)**

Realizado em: 28/05/2025

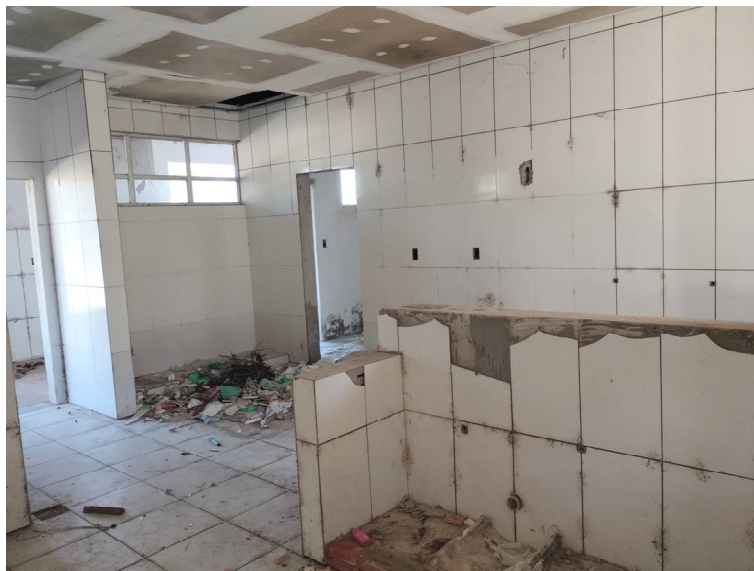
Figura 12 - Foto revestimento cerâmico quebrado e umidade do Gesso acartonado.

O revestimento cerâmico que foi executado encontra-se em péssimo estado de conservação com muitas peças quebradas e manchadas, todas que tiverem nesta situação serão retiradas para instalação de novas cerâmicas do mesmo tamanho e tonalidade.

O forro de gesso executado pela empresa encontra-se comprometido no que se refere a sua durabilidade pois ficou exposto a ação do tempo, as estruturas que não estiverem comprometidas poderão ser reaproveitadas após autorização da fiscalização.

No Bloco "A" será executada a limpeza e demolição das cerâmicas de paredes e piso que estão quebradas, soltas e manchadas, demolição de muretas das bancadas que estão soltas porque não foram engastadas na parede, demolição do forro de gesso acartonado, retirada das janelas, ralos e caixa de gordura danificados. Todos os materiais que estiverem em boas condições serão reaproveitados a fim de evitar o desperdício de recursos públicos.

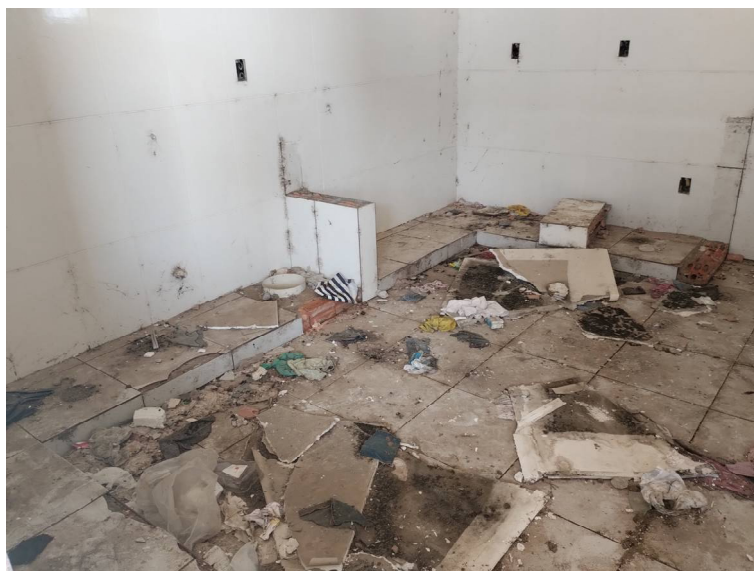
Figura 13 - Foto paredes de apoio das bancadas quebradas.

As Muretas de apoio das bancadas de granito foram construídas encostadas na parede sem empastamento o que deixou a mureta frágil que desmoronou com a ação do tempo e dos vândalos;

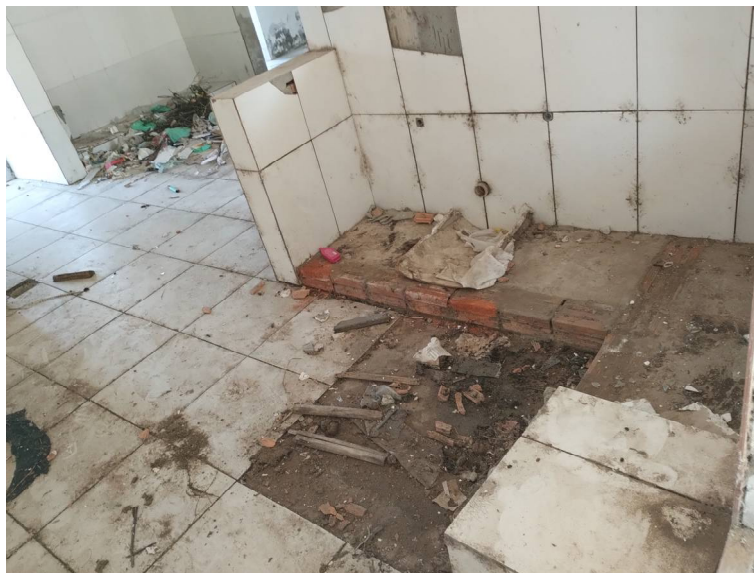
Figura 14 - Foto revestimento cerâmico do piso quebrado.

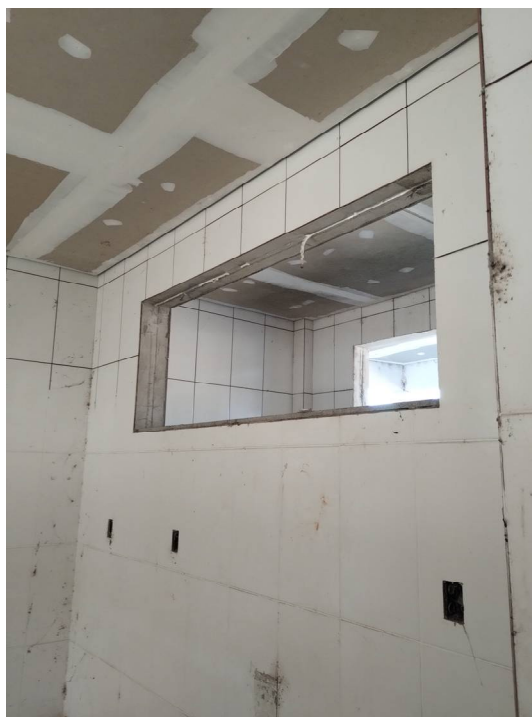
Figura 15 - Foto janela roubada.

Praticamente todas as janelas de alumínio foram instaladas com os vidros pela empresa, mas devido a paralisação e abandono da obra as mesmas foram roubadas, quebradas ou danificadas. Todas as janelas roubadas ou quebradas serão substituídas por novas já as janelas danificadas será feita uma tentativa de recuperá-las ou substituí-las.

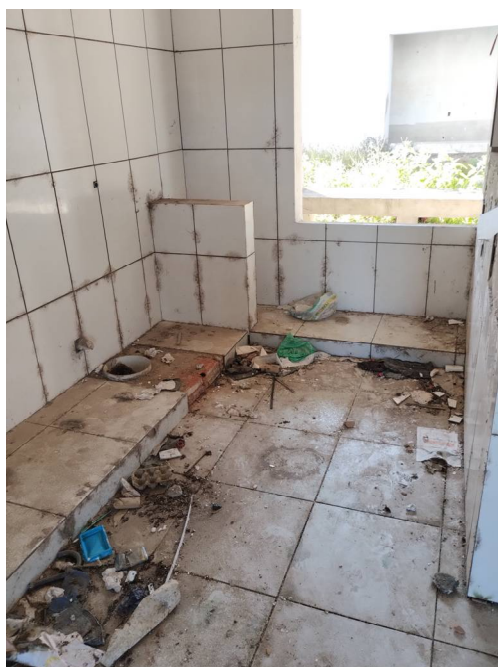
Figura 16 - Foto caixa de gordura e ralos entupidos, quebrados sem tampa.

Todos os ralos instalados nas áreas úmidas encontram-se sem tampas, quebrados ou entupidos com o lixo que se acumula no interior da edificação.

Todas as caixas de gordura instaladas nas áreas serviço encontram-se sem tampas, quebradas ou entupidas com o lixo que se acumula no interior da edificação.

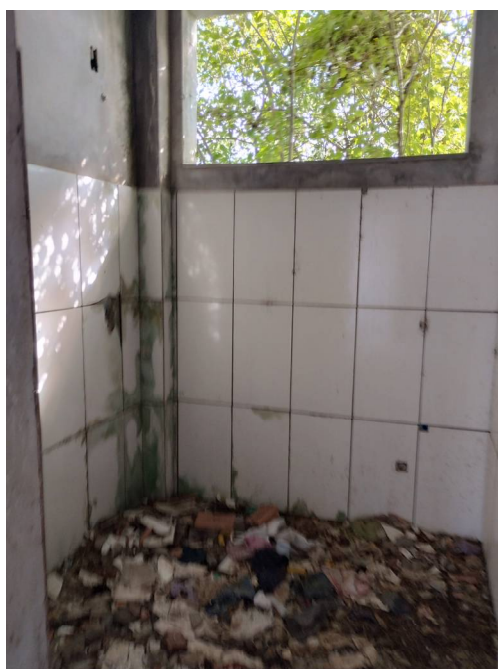
Figura 17 - Foto infiltração de água pela calha e telhado.

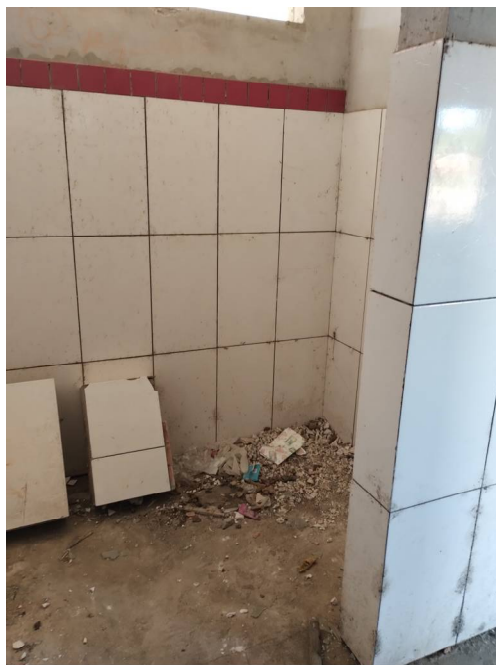
Figura 18 – Foto cerâmica e muretas quebradas.

O revestimento cerâmico que foi executado encontra-se em péssimo estado de conservação com muitas peças quebradas e manchadas, todas que tiverem nesta situação serão retiradas para instalação de novas cerâmicas do mesmo tamanho e tonalidade.

As Muretas de apoio das bancadas de granito foram construídas encostadas na parede sem empastamento o que deixou a mureta frágil que desmoronou com a ação do tempo e dos vândalos;

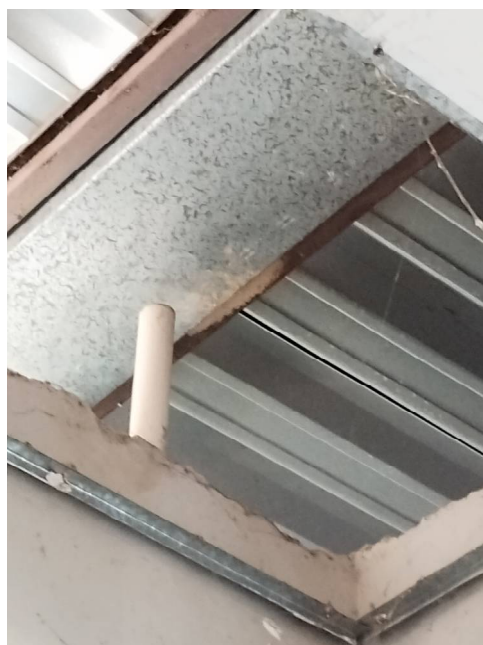
Figura 19 - Fotos infiltração de água da calha.

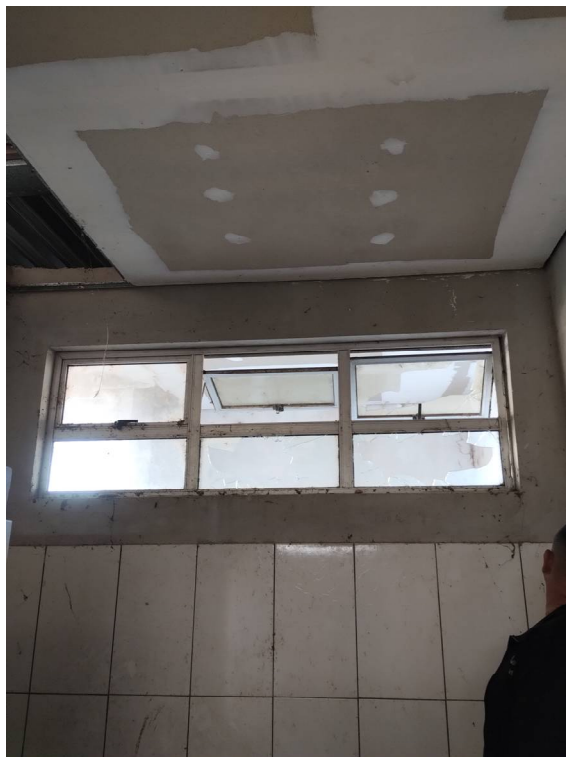
Figura 20 - Fotos Forro de gesso e janela de alumínio.

Praticamente todas as janelas de alumínio foram instaladas com os vidros pela empresa, mas devido a paralisação e abandono da obra as mesmas foram roubadas, quebradas ou danificadas. Todas as janelas

O forro de gesso executado pela empresa encontra-se comprometido no que se refere a sua durabilidade pois ficou exposto a ação do tempo, as estruturas que não estiverem comprometidas poderão ser reaproveitadas após autorização da fiscalização.

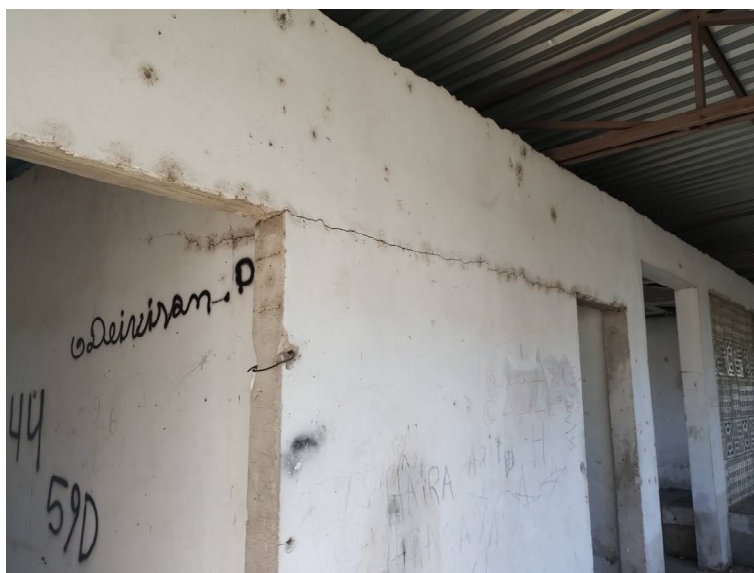
Figura 21 - Fotos rachaduras devido a falta de contra-verga.

As paredes encontram-se rachadas em todos os vãos de portas e janelas na altura de 2,10m onde deveria existir uma contra-verga de concreto armado que não foi executada.

Em nosso caso, o aparecimento de fissuras nas alvenarias de vedação é decorrente de um estado de deformação excessiva dos elementos estruturais, que ocorreu devido atuação do tempo (vento, chuvas, umidade, mofo, etc.).

Para recuperação destas paredes será feita a demolição da alvenaria a cima das portas e janelas para executar a contra-verga na altura de 2,10m conforme as dimensões de projeto.

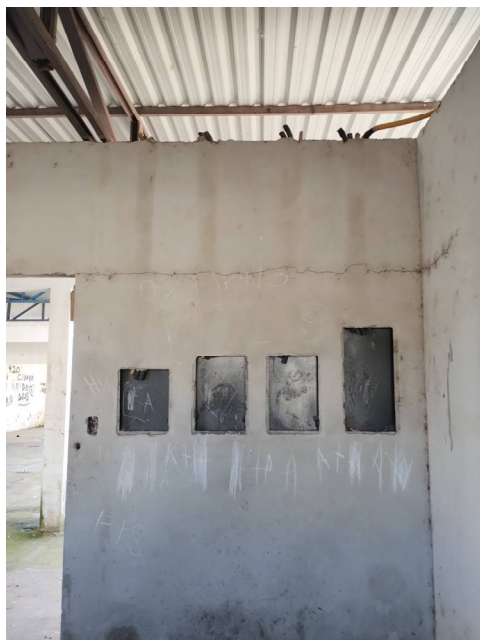
Figura 22 - Fotos sala Administração rachaduras devido a falta de contra-verga.

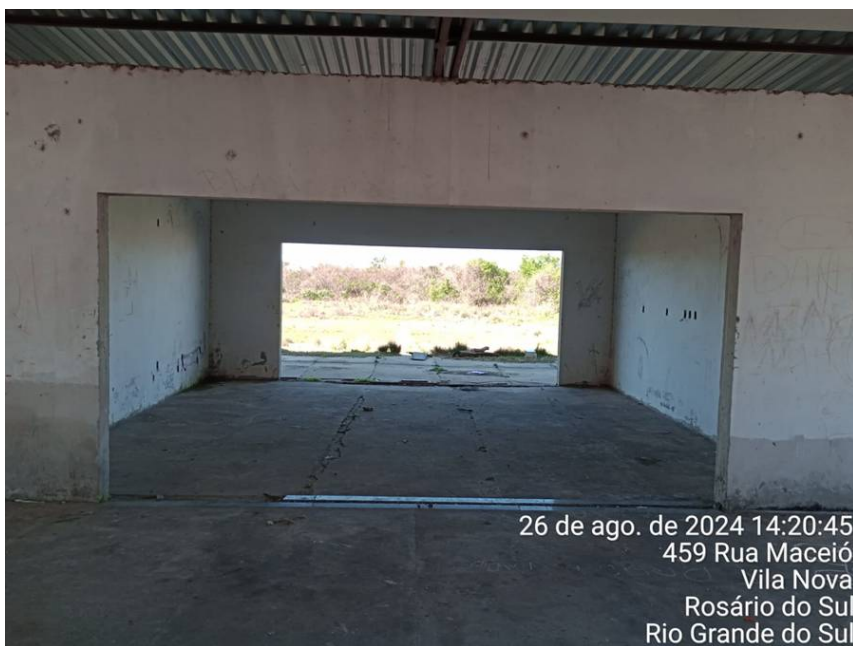
Figura 23 – Foto sala multiuso com rachaduras contra-piso, soleira arrancada.

O contra-piso de algumas das salas da edificação foi executado em desconformidade com o nível previsto no projeto, também ocorreram rachaduras nos cantos no encontro com a parede e a viga baldrame situação que pode acontecer por diversas causas, dilatação dos materiais, excesso de carga, aterro mau compactado, etc.

Algumas das soleiras de portas e janelas foram quebradas ou arrancadas pelos vândalos e serão substituídas no novo processo.

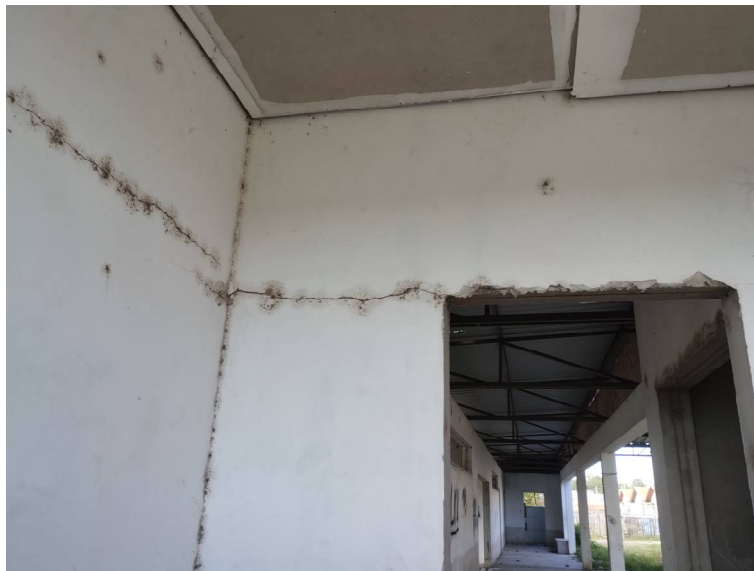
Figura 24 – Foto rachadura parede por falta de contra-verga.

As paredes encontram-se rachadas em todos os vãos de portas e janelas na altura de 2,10m onde deveria existir uma contra-verga de concreto armado que não foi executada.

Para recuperação destas paredes será feita a demolição da alvenaria a cima das portas e janelas para executar a contra-verga na altura de 2,10m conforme as dimensões de projeto.
