FICHA DE AVALIAÇÃO
VEÍCULOS A LEILÃO
LOTE 03
HISTÓRICO DE VEÍCULO
DESCRIÇÃO DE VEÍCULO

VEÍCULO: Microônibus

MODELO: Renault / Master Jaedi Tur

BOLETIM DE ACIDENTE DE TRÂNSITO
PROTOCOLO Nº 22020950B01

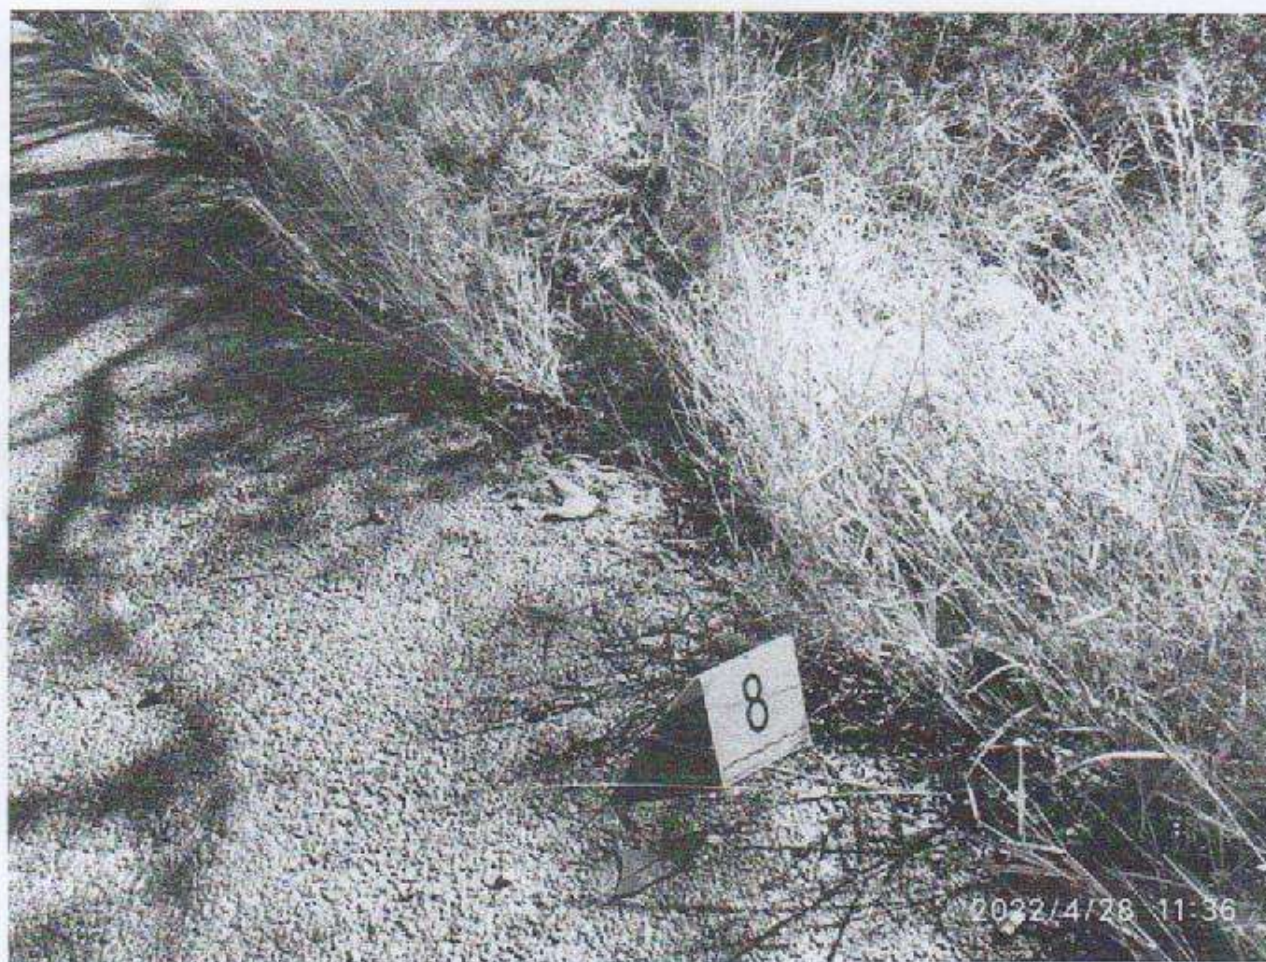
Imagens Complementares

No dia 28/04/2022, por volta das 08h00min, no km 705 da BR-290, em Uruguiana-RS, ocorreu um acidente do tipo colisão lateral, com 7 vítimas lesionadas e 2 ilhas. Os veículos envolvidos foram: o automóvel CHEV /PRISMA (V1) e RENAULT/MASTER (V2) Com base na análise dos vestígios materiais identificados, constatou-se que V1 trafegava no sentido URUGUAIANA-RS/ALEGRETE-RS quando perdeu o controle do veículo e deslocou-se para a faixa contrária atingindo em seguida V2 (sítio de colisão conforme início de marcas de sulcagem de V2), que vinha no sentido oposto de V1, momento em que houve a colisão lateral de V1 e V2 (vestígio da frente de V1 e lateral esquerda de V2). Depois de colidirem, V1 parou no acostamento e V2 ficou imobilizado na vegetação. A dinâmica do acidente encontra-se representada no croqui. Conforme constatações em levantamento de local de acidente, concluiu-se que o fator principal do acidente foi a ocupação da faixa contrária por V1. VESTÍGIOS: Vestígio 1: Parte frontal de V1 foi danificada e airbags acionados; Vestígio 2: Lateral esquerda de V2 foi danificada; Vestígio 3: Os condutores de V1 e V2 não realizaram o teste de etilômetro em virtude do atendimento médico de urgência. OBSERVAÇÕES: A) As imagens anexadas ao presente boletim se relacionam com as conclusões sobre a dinâmica do acidente. B) V1 foi removido pelo Guincho Fronteira. C) V2 foi removido pelo Guincho Fronteira. D) A via estava com a sinalização horizontal e vertical em boas condições. E) O tempo estava chuvoso e a via molhada com acúmulos de água em diversos pontos. F) O cronotacógrafo de V2 foi recolhido pelo IGP. G) Pneus de V1 e V2 encontravam-se em bom estado de conservação. H) Não foi possível identificar marcas de frenagem de nenhum dos dois veículos.

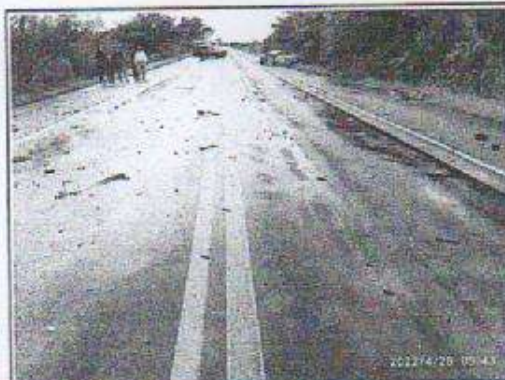
SENTIDO DECRESCENTE

Tipo de via: Principal
Tipo de pista: Simples
Estrutura Viária: Reta
Acostamento: Sim
Condição meteorológica: Chuva

Tipo de pavimento: Asfalto
Condição da Pista: Molhada
Localidade urbanizada: Não
Canteiro Central: Não
Fase do dia: Amanhecer

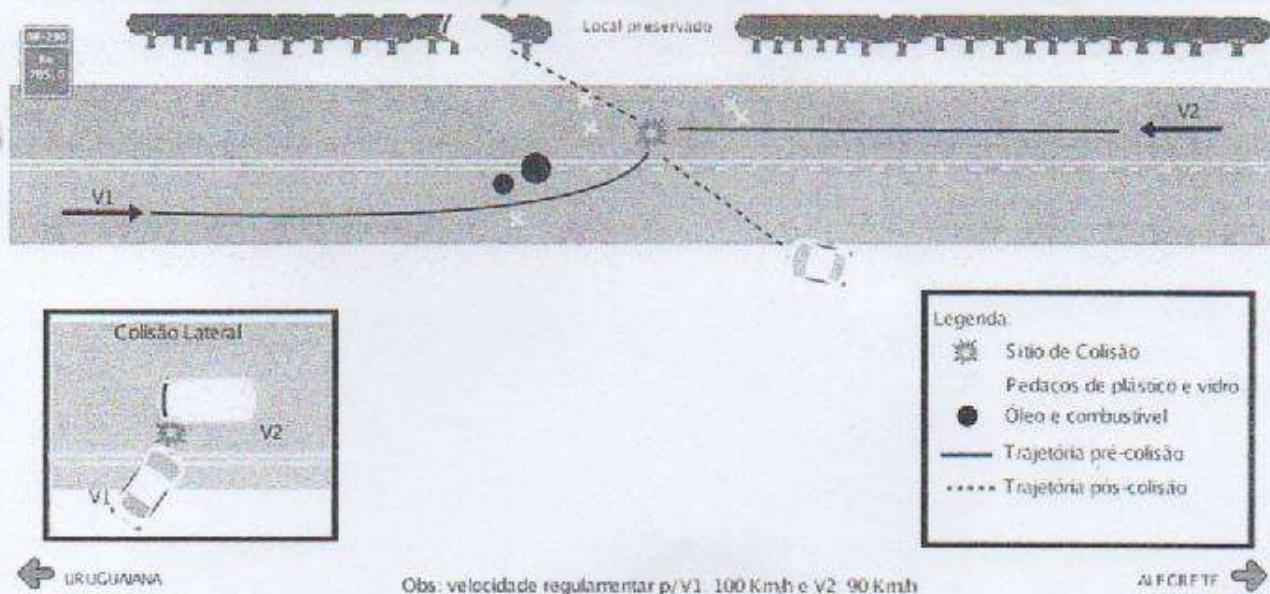
CROQUI DA CENA DO ACIDENTE

Ordem	Tipo de Evento	Veículos Envolvidos
1	Colisão lateral sentido oposto

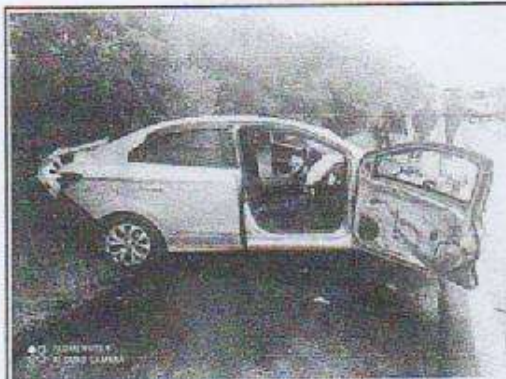
IMAGEM DA LATERAL DIREITA

Item	Descrição do Item	Valor	Item danificado no acidente		
			Sim	Não	NA
1	Painel corta-fogo			X	
2	Longarina dianteira esquerda		X		
3	Caixa de roda dianteira esquerda		X		
4	Estrutura da soleira esquerda			X	
5	Air Bags Frontais		X		
6	Air Bags Laterais		X		
7	Estrutura da coluna dianteira esquerda		X		
8	Estrutura da coluna central esquerda			X	
9	Estrutura da coluna traseira esquerda			X	
10	Caixa de roda traseira esquerda			X	
11	Assoalho central esquerdo			X	
12	Longarina traseira esquerda		X		
13	Assoalho portamalas ou caçamba			X	
14	Longarina traseira direita			X	
15	Caixa de roda traseira direita			X	
16	Estrutura da coluna traseira direita			X	
17	Estrutura da soleira direita			X	
18	Estrutura da coluna central direita			X	
19	Estrutura da coluna dianteira direita			X	
20	Assoalho central direito			X	
21	Caixa de roda dianteira direita		X		
22	Longarina dianteira direita		X

Dano de Montagem: GRANDE MONTA (DGM)

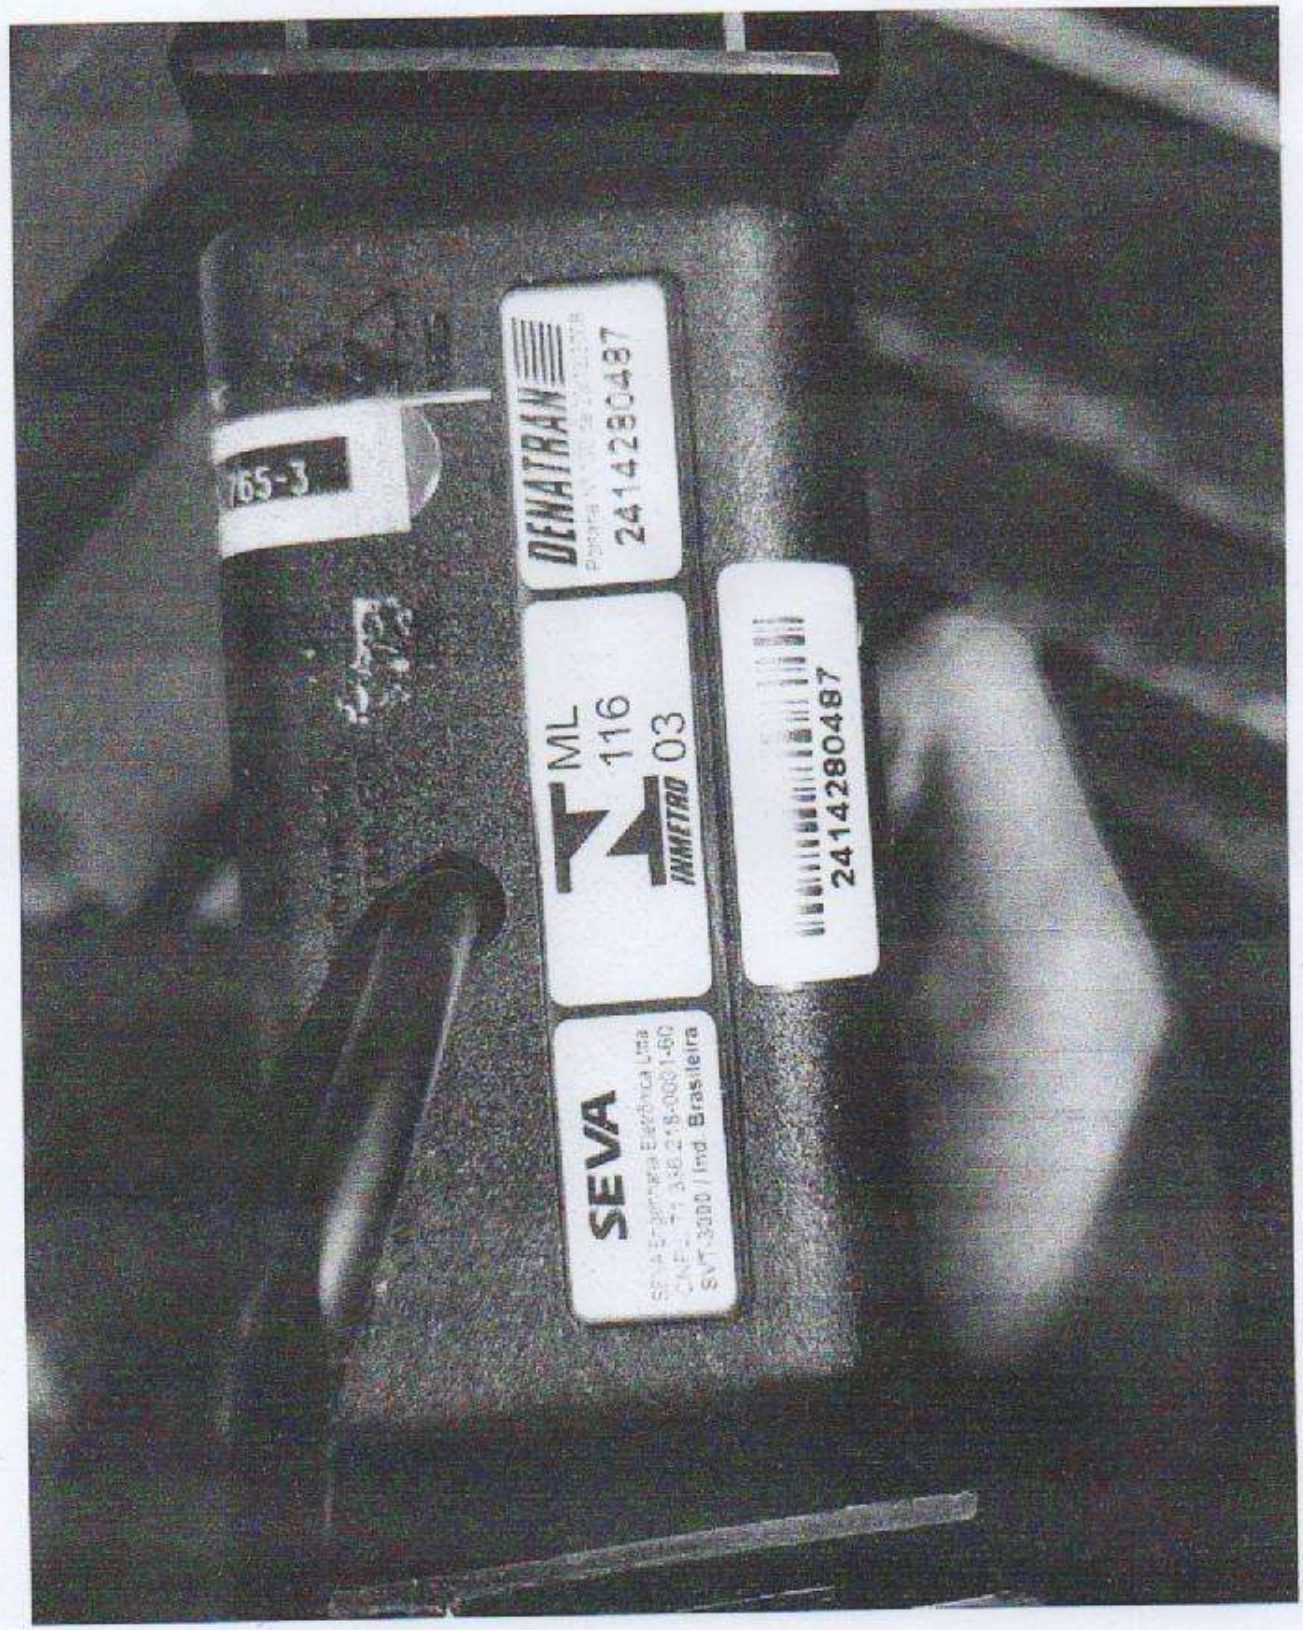
Imagens Cronotacógrafo

Obrigatório para este tipo de veículo: Sim Presente: Sim
Equipamento atende à legislação: Sim Diagrama foi recolhido: Sim
Tempos de parada/descanso atendem à legislação: Não
