MEMORIAL DESCRITIVO COMPLEMENTAR

CRECHE PRO- INFÂNCIA – TIPO 2 - PADRÃO FNDE NO MUNICÍPIO DE ROSÁRIO DO SUL/RS

Dezembro 2025

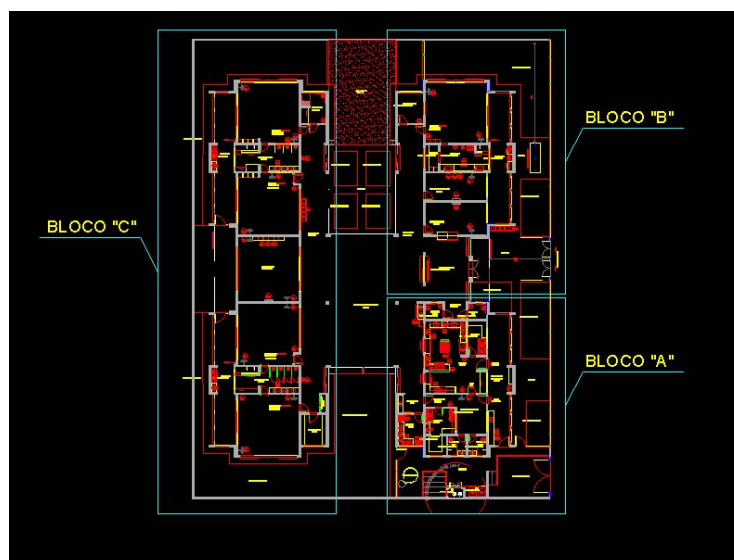
Para um melhor entendimento dos serviços a serem executados separamos a edificação em Blocos A, B e C, onde o Bloco “A”, as áreas de serviço lado esquerdo para quem entra na edificação. Bloco “B”, Administração, creche 1, lado direito da para quem entra na edificação e Bloco “C”, ocupando todo o fundo a frente de quem entra na edificação.

Demonstrativo da divisão da edificação em BLOCOS.
